MENGUJI KEHANDALAN ROTARY LIME KILN DENGAN MELAKUKAN "VISUAL INSPECTION" DAN "EDDY CURRENT TEST" PADA GIRTH GEAR

Tujuan utama dari aktifitas melakukan inspeksi "Eddy Current test" pada lime kiln ini adalah untuk melihat terjadinya retak dan melakukan tindakan yg tepat untuk mencapai kehandalan yang tinggi pada "Girth Gear" kiln.

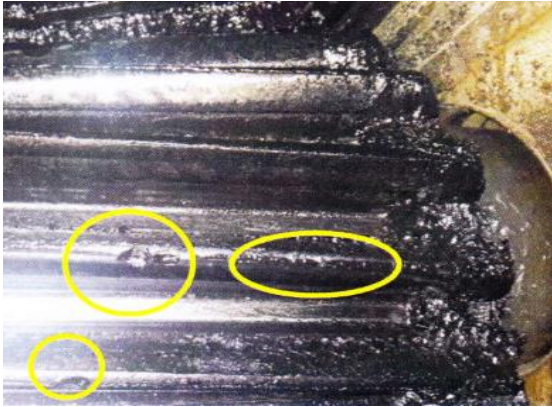
Gambar.3

Warna kuning pada gambar berikut menunjukkan kerusakan yang terjadi pada Pinion Gear dari Lime kiln .Bilamana kerusakan pada gigi pinion di observasi sebagaimana yg kita kerjakan ,sangat penting Pinion tersebut dibersihkan dan di periksa terhadap keretakan dan kemungkinan perbaikan kerusakan tersebut. Sangat jelas bahwasanya kerusakan2 pada gigi pinion dikarenakan oleh benda asing yang lolos melalui saringan pelindung Gigi. Kemungkinan Gigi Pinion retak dan resiko serpihan kerusakan Gigi menambah kerusakan pada Gigi tersebut.

Bilamana kita lihat pada gambar 3, tempat penampungan grease dibawah roda gigi pinion terlihat banyak debu dan grease lama . Untuk ini disarankan agar Grease/Oil diganti 100% dengan grease/oil yg baru untuk mencegah kerusakan yg lebih jauh pada pinion gear.

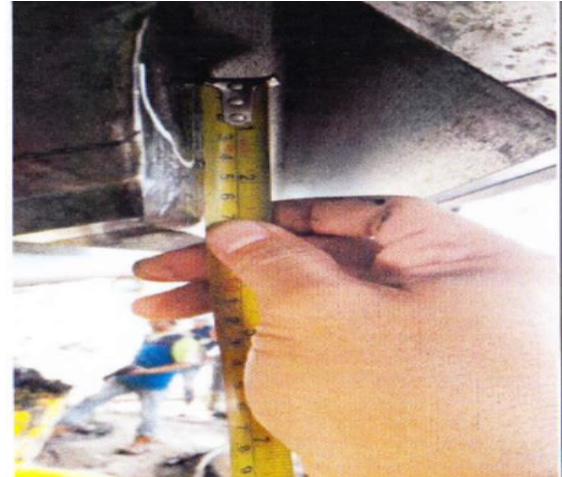
Gambar dibawah memperlihatkan kerusakan yg terjadi pada Girth Gear Lime kiln , Type dari keausan diklasifikasikan sebagai keausan sedang (moderate) dikarenakan pemakaian yg relative lama . Pola kontak mengindikasikan metal sudah terkikis dibagian addendum dan dedendum ,garis pitch mulai terlihat sebagai garis terputus putus

Keausan yang moderate umumnya disebabkan oleh tidak cukupnya lapisan film. Dimana lapisan sangat tipis terhadap beban. Kotoran dari system lubrikasi dapat juga jadi penyebab keausan ini.

Salah satu solusi adalah untuk menyesuaikan spesifikasi oli dengan lebih besar lapisan filmnya .salah satunya gunakan grease/oil yg lebih kental . atau mengopersaikan gear tersebut dengan kecepatan yg lebih tinggi untuk membentuk lapisan film , dan juga dapat menggunakan material yg memiliki ketahanan aus yg lebih tinggi.

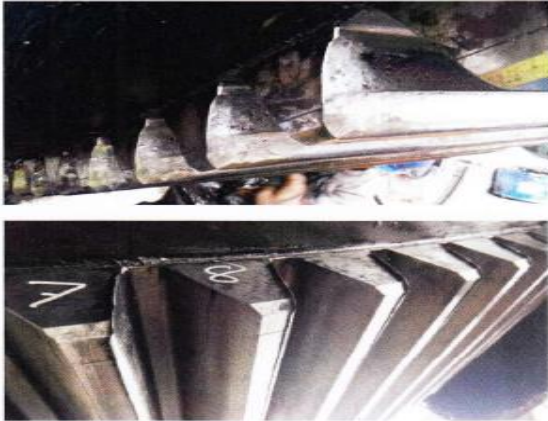
Gambar.7

Pada tipe kerusakan ini , Permukaan dan bawah permukaan terlihat tanda2 aliran metal , sering kali terjadi “Surface material” ini berada pada ujung dari gigi roda gigi. Terlihat seperti sirip2. Kadangkala kedua ujung terlihat membulat dan tekanan terlihat pada permukaan kontak dari gigi. Gambar .7 memperlihatkan detail dari cold flow tersebut.

Penge-roll-an pada keadaan beban berat , akan mengikat secara cold working antara Surface dan Sub surface material ., gaya sliding akan cenderung menarik dan mendorong material pada arah luncurannya. Apabila tekanan kontak sudah cukup , maka akan terlihat lekukan2yg disebabkan oleh operasi yg terus menerus sedangkan material mengalami proses penurunan kualitas dari kombinasi Cold working dan ke ausan.

Kerusakan seperti ini dapat dihindarkan dengan menurunkan tegangan kontak dan meningkatkan kekerasan dari permukaan kontak dari surface dan sub surface material tersebut. Meningkatkan akurasi dari jarak antara gigi ke gigi dan menurunkan profil deviasi yang mana nantinya akan memberikan gerak gigi yg lebih baik dan menurunkan beban dinamik.

- Membuang gerigi yg timbul pada ujung gigi pada shutdown yang akan datang
- Menjaga agar girth gear secara keseluruhan tertutup rapat untuk mencegah debu yg akan masuk mengotorinya
- Memastikan Oil/Grease dalam keadaan bersih.

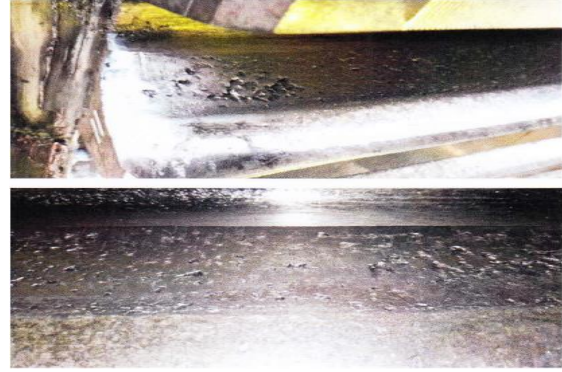
Gambar.9

Bintik bintik pada Permukaan material kelihatan lebih besar dibanding lubang awal. Bagian Dedendum dari Driver Gear selalu yg lebih dahulu terkena kerusakan pitting tersebut, dengan proses yang berkelanjutan maka pitting akan terus bergerak ke semua permukaan gigi dengan berbagai bentuk dan ukuran

Penyebab pitting disebabkan oleh beban yang overload pada permukaan . Ketika siklus tegangan sudah terbangun , maka pitting berlanjut dan profil gigi akan rusak , penyebab adalah pengoperasian yang ekstrim kasar hingga menimbulkan bunyi . Seringkali kelelahan retak berasal dari bintik ini yang menyebabkan kerusakan dini gigi tersebut.

Kerusakan karena pitting ini dapat dihindarkan dengan menjaga beban permukaan dibawah batas ketahanan material . Juga hardness dari material ditingkatkan sehingga batas ketahanan material meningkat kt titik dimana pitting tidak dapat terjadi . Kadang2 pitting dapat ditahan dengan meningkatkan hardness dari driving gear saja.

- Jaga semua penutup girth gear ter seal dengan baik yg akan mencegah masuknya debu
- Jaga lubrikasi nya cukup dan bersih.

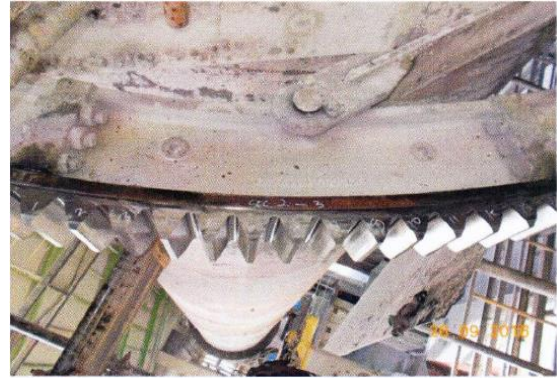
Section 3 TO 4

Pengecekan pada seluruh gigi dari girth gear yg dibagi dAlam beberapa section (sample Section 1-2 dan 3-4)

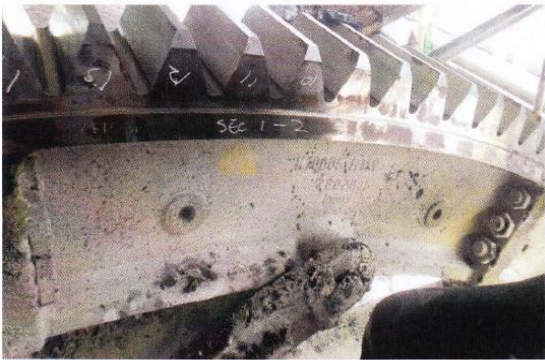
Section 1 TO 2

Part. / Weld Identification	Joint No / Part No.	Lenght Tested / mm	Imperfection			Detect Location From-Y Axis	Examination Time	Result
			Height of Screen (%)	Depth	Length			
Teeth Section 1 to 2	T- 01	260	-	-	-	-	8:00	No Relevant Indication
	T- 02	260	-	-	-	-		No Relevant Indication
	T- 03	260	-	-	-	-		No Relevant Indication
	T- 04	260	-	-	-	-		No Relevant Indication
	T- 05	260	-	-	-	-		No Relevant Indication
	T- 06	260	-	-	-	-		No Relevant Indication
	T- 07	260	-	-	-	-		No Relevant Indication
	T- 08	260	-	-	-	-		No Relevant Indication
	T- 09	260	-	-	-	-		No Relevant Indication
	T- 10	260	-	-	-	-		No Relevant Indication
	T- 11	260	-	-	-	-		No Relevant Indication
	T- 12	260	-	-	-	-		No Relevant Indication
	T- 13	260	-	-	-	-		No Relevant Indication
	T- 14	260	-	-	-	-		No Relevant Indication
