MENGUJI KEHANDALAN ROTARY LIME KILN DENGAN MELAKUKAN "VISUAL INSPECTION" DAN "EDDY CURRENT TEST" PADA GIRTH GEAR

Tujuan utama dari aktifitas melakukan inspeksi "Eddy Current test" pada lime kiln ini adalah untuk melihat terjadinya retak dan melakukan tindakan yg tepat untuk mencapai kehandalan yang tinggi pada "Girth Gear" kiln.

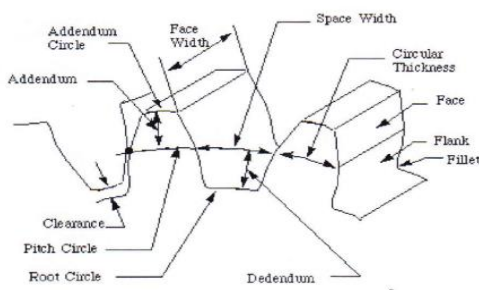
Gambar.1

Beberapa istilah digunakan untuk ECT Inspection pada Girth Gear lime kiln ini. Gambar berikut (gambar.1)menerangkan nomenklatur dari Girth Gear yang akan kita gunakan pada bagian.3

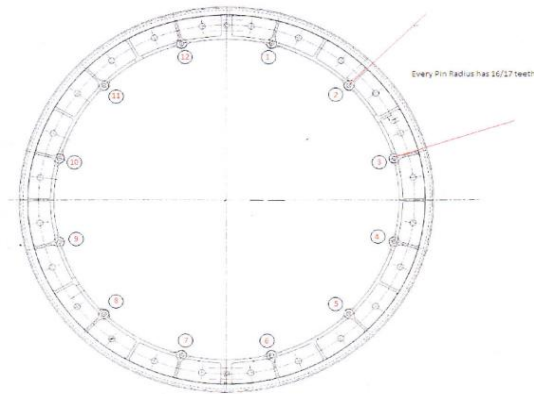
Gambar.2

Terlebih dahulu kita melakukan penomoran pada girth gear (gambar.2) ,dibagi dalam 12 bagian , penandaan ditempatkan pada pin penyangga gear tersebut. Tiap tiap bagian terdapat 16 gigi (Gear teeth)

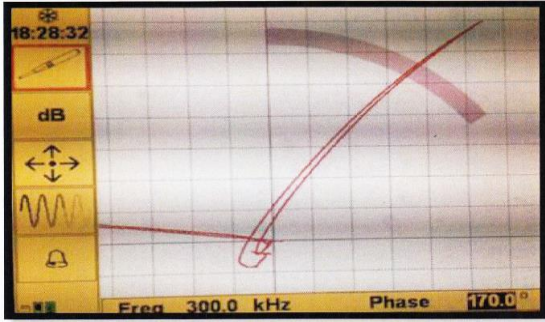
CALIBRATION WITH DEPTH 1 mm

Sebelum dilakukan pengetesan dilakukan kalibrasi pada peralatan testnya.
